การลดปริมาณของเสียและงานซ่อมแซมในกระบวนการผลิต  
โฟมสำหรับเบาะรถยนต์ โดยใช้แนวคิดซิกส์ซิกม่า

พิศาล เพ็ญนุกุลเขียว

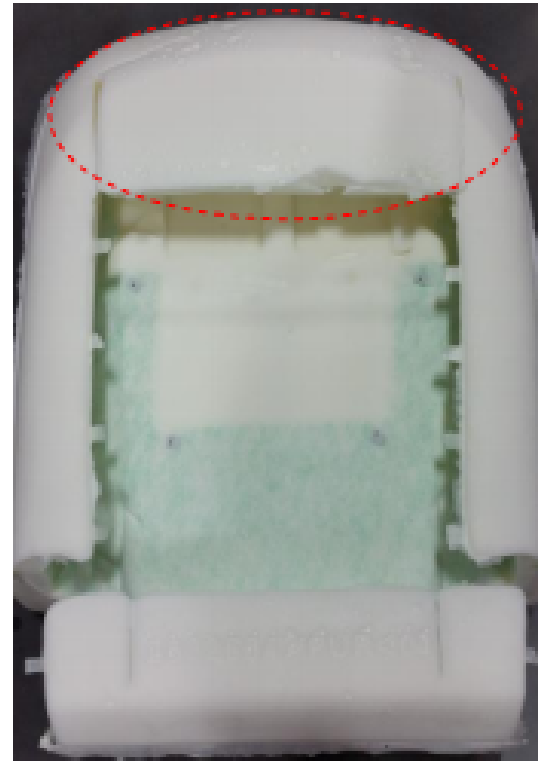
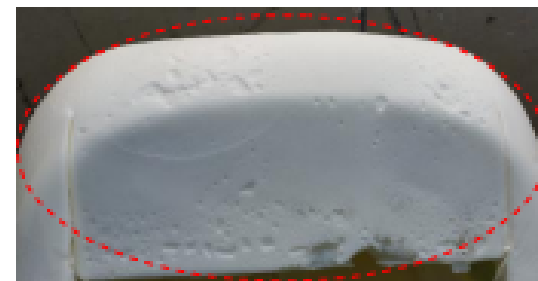
ชั้นงานเป็นหลุมขนาดมากกว่า 10 มิลลิเมตร  
(Void > 10 mm A-Surface)

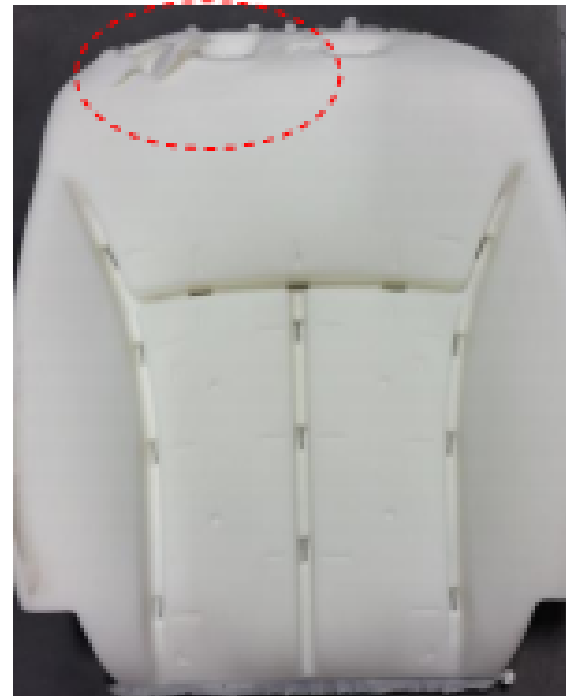
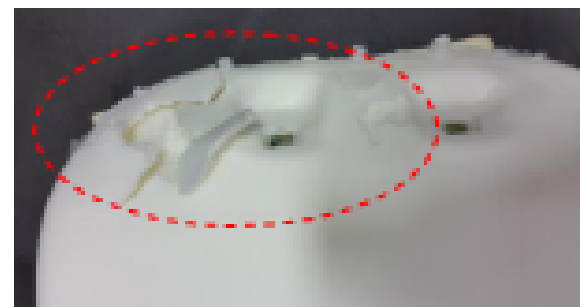
ชิ้นงานฉีกขาด (Foam tear)

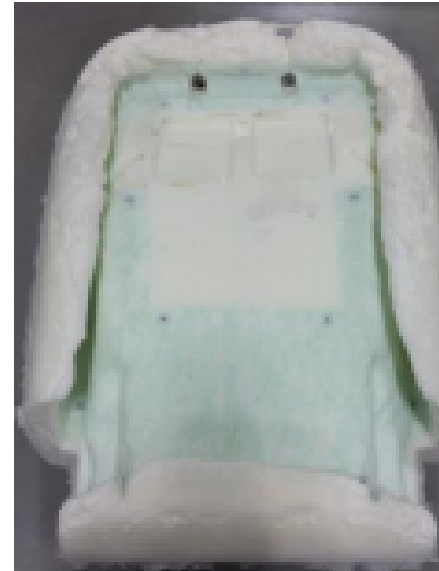
ชิ้นงานบิดไม่เต็ม (Foam deform)

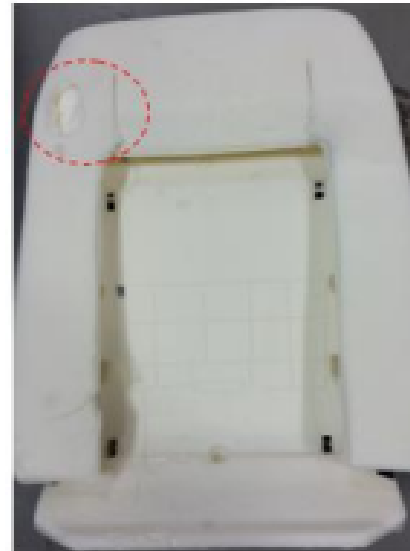
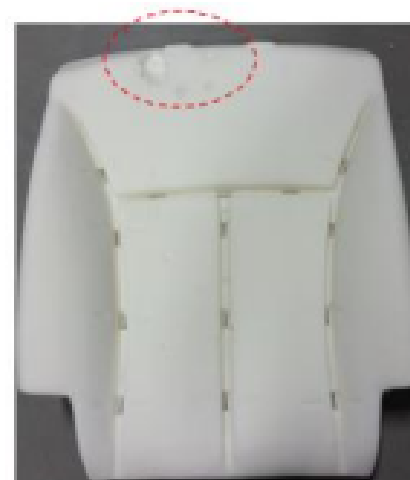
ชิ้นงานเป็นหลุมขนาดมากกว่า 40 มิลลิเมตร  
(Big Void A-Surface)

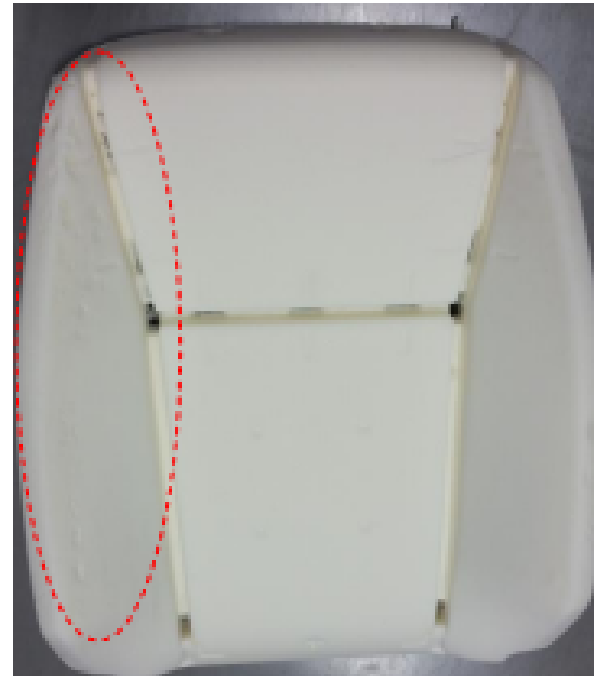
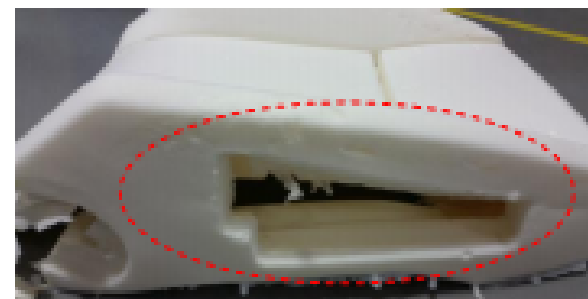
ชิ้นงานผิวลอก (Peeling skin)

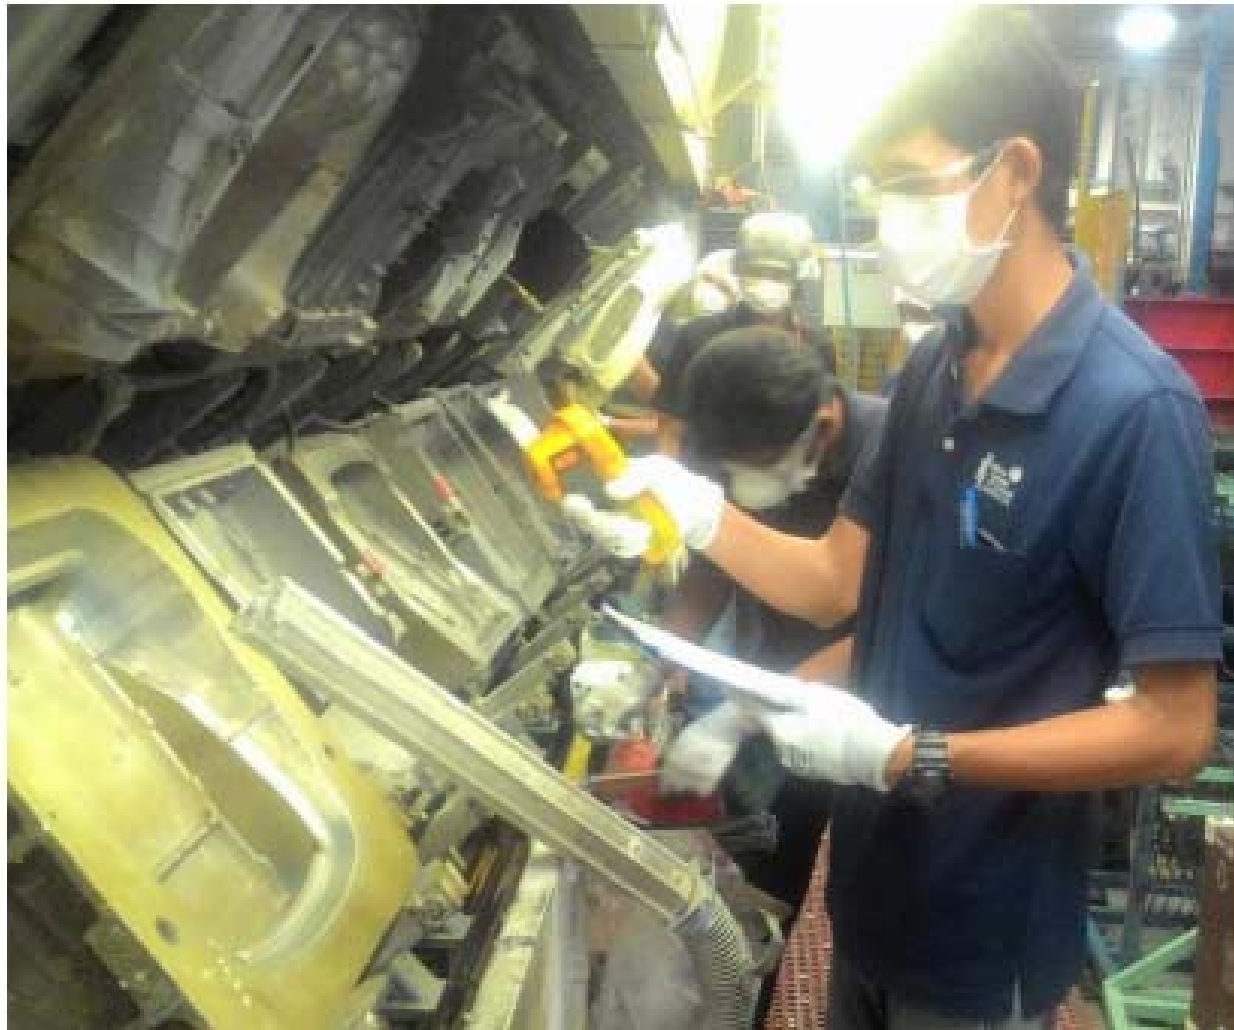
อุณหภูมิของแม่พิมพ์อยู่ที่ 55 – 57 °C การควบคุมอุณหภูมิของแม่พิมพ์พนักงานจะต้องทำการวัดอุณหภูมิของแม่พิมพ์ด้วยมิเตอร์วัดอุณหภูมิก่อนที่จะทำการฉีด โฟมในการเตรียมแม่พิมพ์สำหรับการฉีดโฟมทุกครั้ง ดังภาพที่ 4-1

จากข้อมูลการเกิดขึ้นงานเป็นหลุมขานมากกว่า 10 มิลลิเมตร ดังตารางที่ 4-1 สามารถคิดเป็น % การเกิดขึ้นงานเป็นหลุมในการผลิตในสายการผลิตปัจจุบัน โดยอุณหภูมิแม่พิมพ์อยู่ที่ระดับอุณหภูมิ 55-57 °C จะเห็นได้ว่าอุณหภูมิของแม่พิมพ์ในการผลิต โฟมในปัจจุบันอยู่ในระดับ

อุณหภูมิที่ต่ำเมื่อเทียบกับค่าอุณหภูมิมาตรฐาน ดังนั้นผู้วิจัยและทีมงานมีความคิดเห็นตรงกันที่จะทดลองปรับเพิ่มอุณหภูมิของแม่พิมพ์เป็น 3 ระดับจากอุณหภูมิปัจจุบัน โดยอุณหภูมิของแม่พิมพ์ที่จะทำการปรับดังนี้
